# Un capolavoro del barocco mantovano. Il restauro della Sagrestia della Santissima Trinità

L u c a R i n a l d i , M i c h e l e B a r b a d u o m o

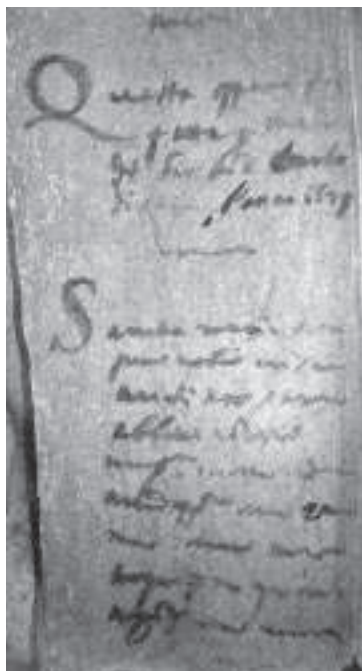
Iscrizione autografa di Giovanni Battista Barberini: "Questa opera fu fatta per mano di Gio. Bat. Barb. di Laino, l'anno 1679".

Le superfici del libro in cui si legge la firma del Barberini e la data, considerata la loro fragilità, sono state pulite a tampone con acqua distillata, con interposizione di carta giapponese. Sono poi state fissate mediante stesura a pennello su carta giapponese di alcool polivinilico al 4%. Ad acquerello sono state realizzate l'integrazione delle piccole lacune e delle scritte dedicatorie dei cartigli.

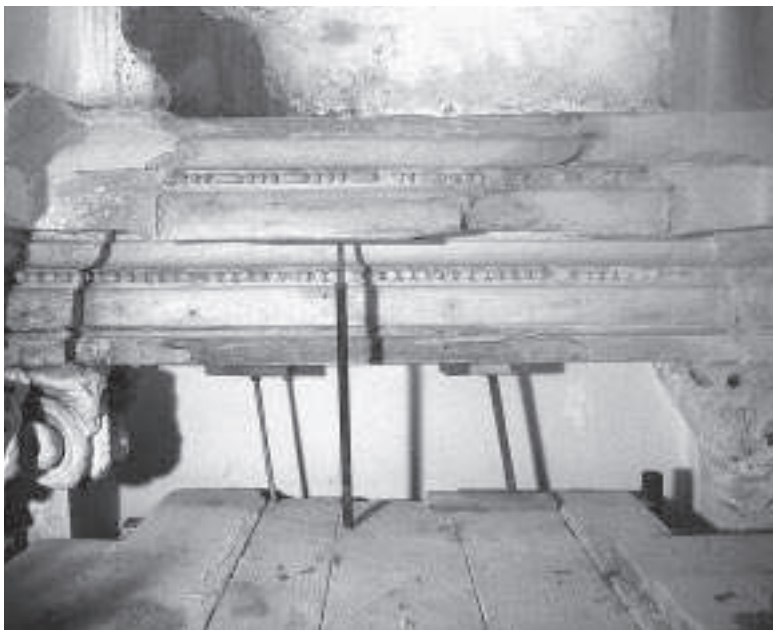
Pronto intervento sulle porzioni di muratura pericolanti.

A SINISTRA, la parete est, prima dei lavori;

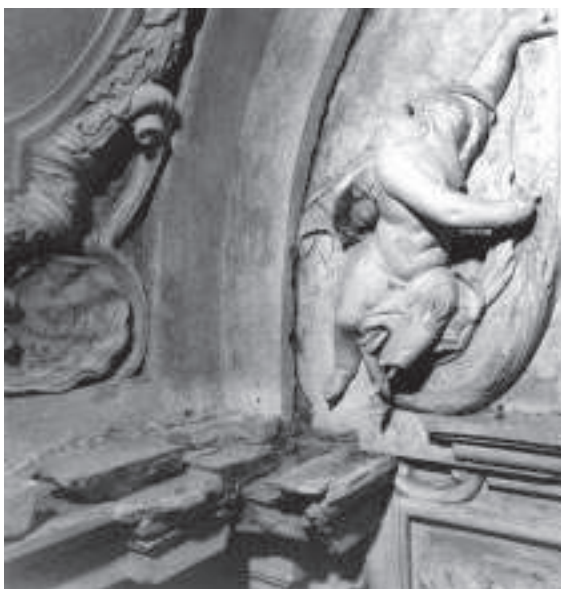
A DESTRA, particolare del degrado degli altorilievi in stucco.

QUI A FIANCO, particolare del degrado della scarsella.

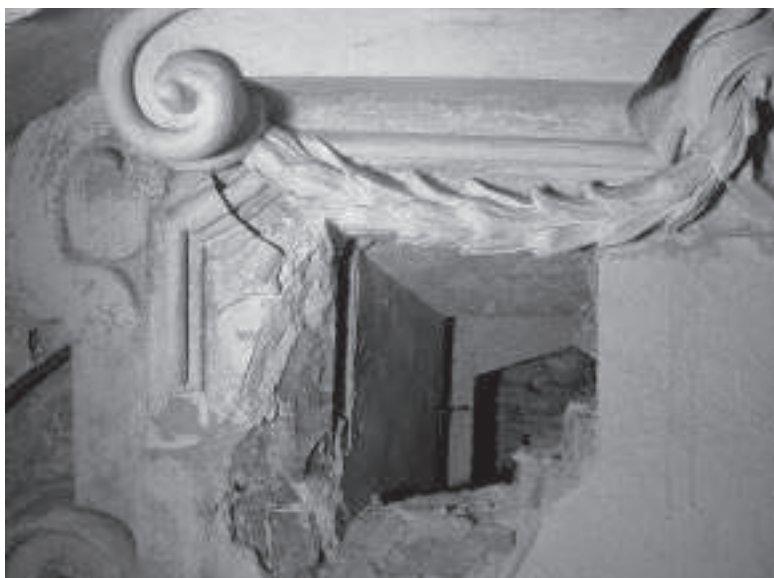
Liberazione di una luce nella parete laterale destra della scarsella.

A DESTRA, parete nord, schizzo a carboncino; particolare a luce radente dell'iscrizione dedicatoria cardinalizia. Evidenti le abrasioni dovute alla nuova dedicazione.

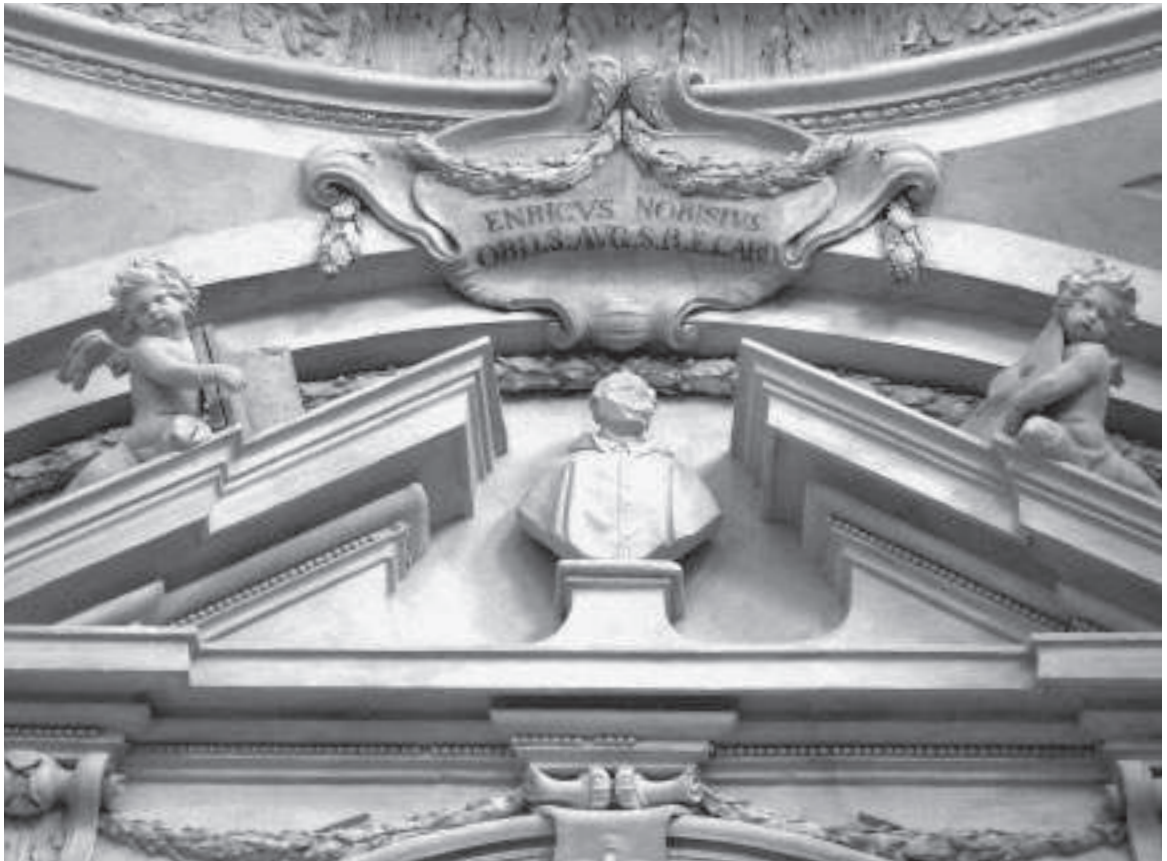
Busto del Cardinale Enrico Noris, dopo i lavori.

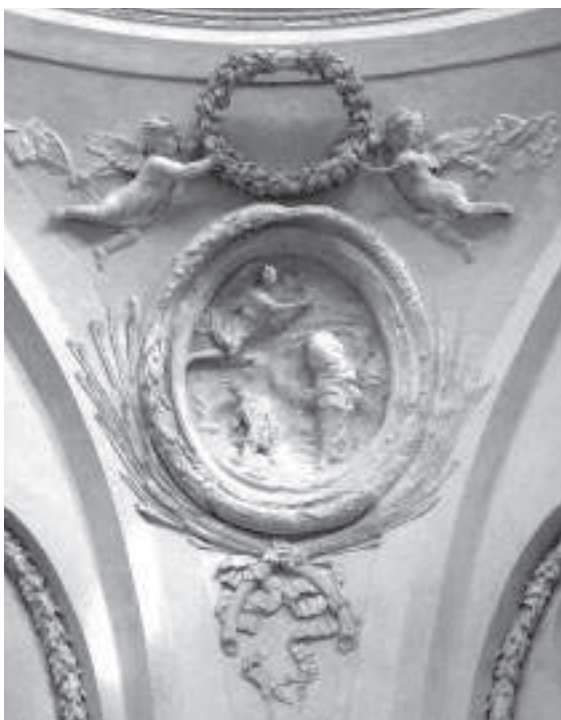
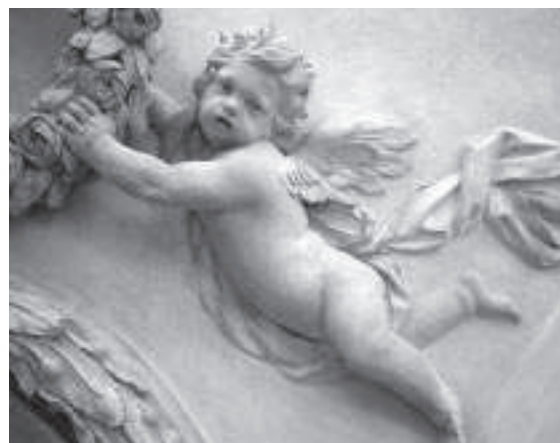
Sacrificio di Isacco, dopo i lavori.  
A DESTRA, putto reggente corona di fiori, particolare dopo i lavori.

Le corone di rose sono state sostenute inserendo nella parete e sulla parte superiore della corona, un anello in acciaio fissato con tassello ad espansione, ai quali è stato fissato un cavetto d'acciaio.

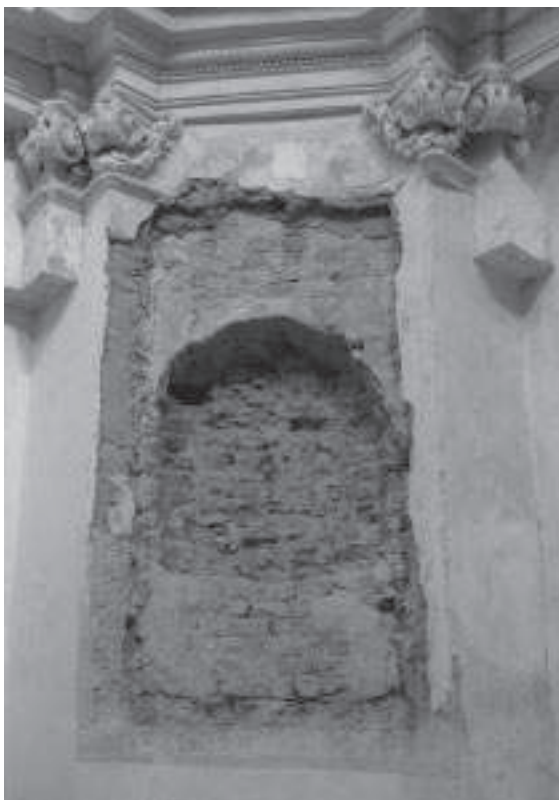
Tracce delle nicchie di alloggiamento dei rilievi in terracotta, riscoperte durante i lavori.

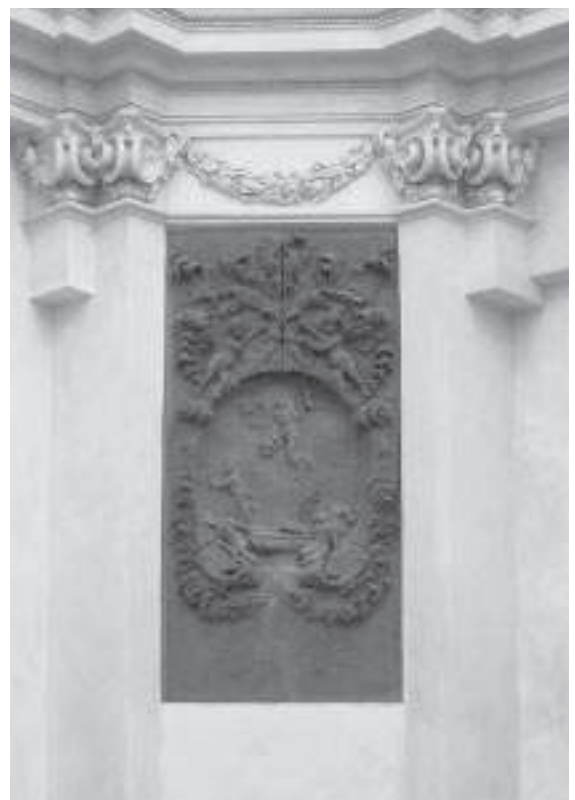
A DESTRA, il pannello della Resurrezione, dopo il ricollocamento *in situ*.

Numerose le mancanze di modellato, la più importante nel pannello della Resurrezione di Cristo dove il putto centrale della parte inferiore è mancante. Vi sono altre importanti lacune nei pannelli dell'*Orto degli ulivi* e della *Salita al Calvario*.

I pannelli sono stati assemblati a terra in modo da rilevare esattamente le dimensioni; e poter poi riquadrare le nicchie dove dovevano essere ricollocati. Il riassetto delle singole porzioni è avvenuto sostanzialmente come nel precedente intervento. Sono state riutilizzate le bussole filettate inserite sul retro dei pannelli e preparate barre in acciaio con i fori corrispondenti a quelli delle bussole. Le barre sporgevano sui bordi di 3 cm. e questo ha consentito di fissare alla muratura le porzioni assemblate mediante tasselli ad espansione.
