Terremoto gardesano: pronti interventi

Introduzione

Vobarno, loc. Pompegnino (BS) Chiesa di San Benedetto da Norcia

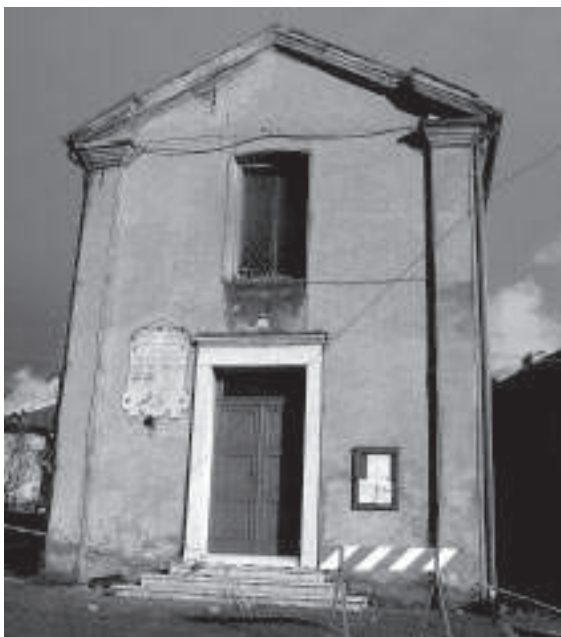
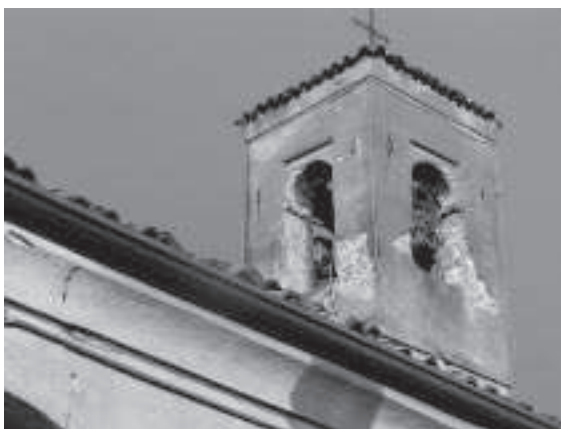
Il complesso è stato fortemente lesionato al punto che, inizialmente, ne era stata richiesta la demolizione. Era presente un grave quadro fessurativo sulle murature della facciata principale e dei fronti laterali, che denunciava un meccanismo di ribaltamento del timpano e un fenomeno di distacco del fronte dalle strutture longitudinali. Lo stato lesionativo era reso maggiormente evidente dalla presenza di un intonaco rigido a base cementizia. All'interno, il sistema voltato della navata presentava un ampio quadro fessurativo

Pompegnino, San Benedetto. Il quadro fessurativo conseguente al sisma si è sviluppato in corrispondenza delle aperture centrali e nella porzione superiore della facciata (FOTO IN ALTO). SOTTO, particolare dei danni subiti dalla cella campanaria. A DESTRA, interno. Il sistema voltato presentava un ampio quadro fessurativo a ragnatela con parziali distacchi dell'intonaco.

surativo nei pennacchi della prima campata e lesioni diffuse a ragnatela sulle volte della seconda campata e in chiave nel presbitero: quest'ultimo fenomeno di dissesto è riconducibile anche al carico del campanile che grava, per metà del suo peso, sul sistema voltato del presbitero.

L'intervento di messa in sicurezza è stato realizzato esternamente attraverso la puntellazione delle pareti verticali, la sbadacchiatura delle aperture e la cerchiatura dell'intera struttura con profilati in acciaio HEA 200, con collegamenti orizzontali tramite i vani finestra.

All'interno, per garantire la sicurezza, è stata eseguita la puntellazione diffusa di tutte le superfici voltate e degli archi lesionati, in particolare della volta su cui poggia la metà sud del campanile, dell'architrave della porta principale e di quello d'accesso alla sacrestia. Il campanile è stato bloccato con angolari e incravattato su tre ordini per evitare fenomeni di torsione, ribaltamento e crollo.

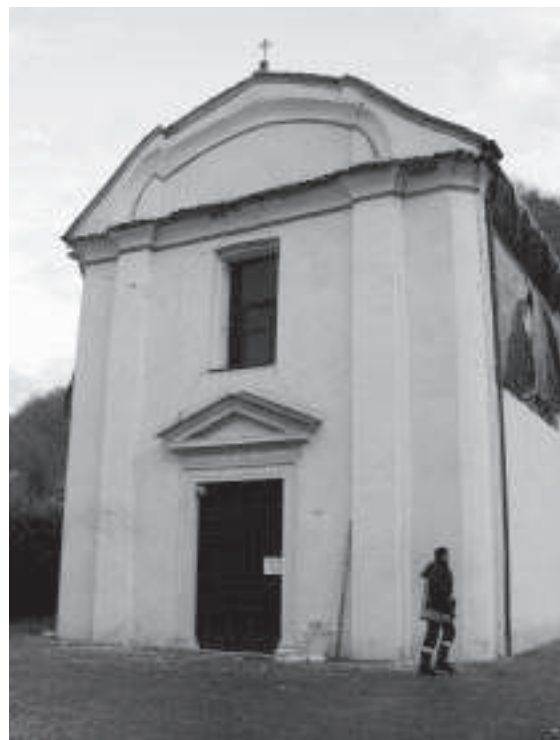
Clibbio, San Lorenzo. Prospetto principale: è evidente il quadro fessurativo che interessa la parte superiore della muratura.

L'edificio è stato fortemente compromesso tanto che, in un primo momento, ne era stata richiesta la demolizione. La struttura ha avuto un comportamento analogo a quello della chiesa di Pompegnino a Vobarno. L'ampio quadro fessurativo sulla parte alta della facciata principale e in corrispondenza delle aperture esistenti denunciava l'attivazione di un meccanismo di distacco e ribaltamento del fronte dalle strutture longitudinali, mettendo in luce la scarsa coerenza intrinseca della muratura. Le lesioni si sono sviluppate, con andamento prevalente sub-verticale, anche se in modo differenziato, su tutte le murature perimetrali, comprese quelle della sacrestia e della canonica.

L'intervento di messa in sicurezza è stato realizzato, all'esterno, attraverso la puntellazione della facciata e delle pareti della sacrestia e della canonica, oltre alla sbadacchiatura di tutte le aperture dell'aula della chiesa e della cella campanaria. Il corpo della chiesa è stato cerchiato con profilati in acciaio HEA 200 alla quota dell'imposta delle finestre, in facciata e sul fianco dell'edificio. È stato possibile effettuare l'incatenamento trasversale grazie alla presenza di due aperture contrapposte posizionate a metà della lun-

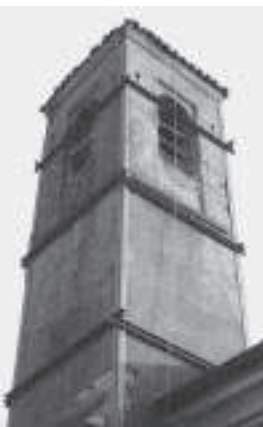
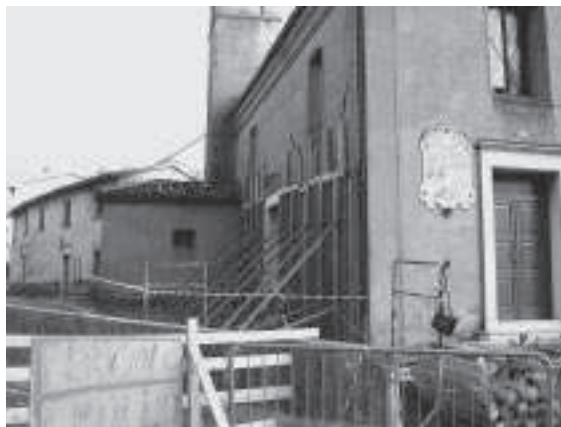
Pompegnino,
San Benedetto.
Il campanile è stato
bloccato con angolari e
cerchiato su più livelli.
A DESTRA, il sistema di
puntellazione applicato
all'edificio.

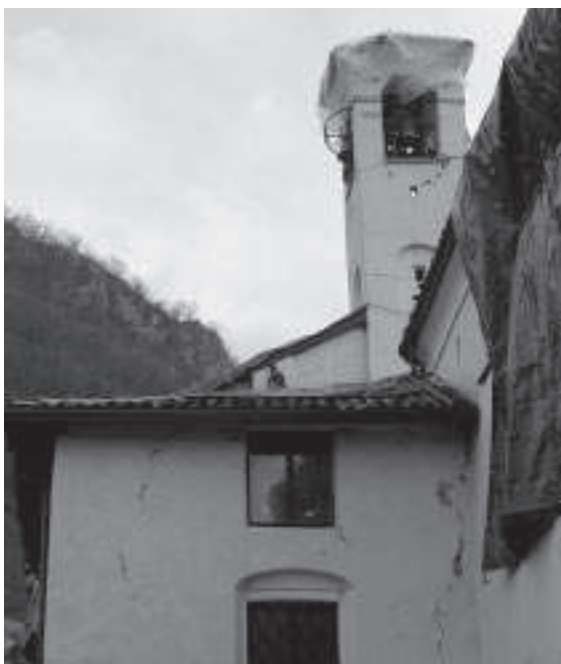
All'interno, il sistema voltato che copre la navata, con strutture a vela ed arconi trasversali, presentava un ampio quadro fessurativo nei pennacchi (prima e terza campata) e a ragnatela sulla copertura del presbiterio, gravata a settentrione dalla presenza del campanile che ha esercitato una pericolosa azione di martellamento.

Il campanile risultava fratturato con andamento orizzontale a metà del fusto. La cella campanaria è rimasta pericolosamente isolata dalla sottostante muratura a causa delle cerniere formatesi in corrispondenza dei pilastri angolari, oltre al fatto che negli archetti a tutto sesto si erano aperte diverse cerniere per lato.

Quadro fessurativo della parete ovest della sacrestia e del campanile; sotto, quadro fessurativo sulle pareti e sul pennacchio nel presbiterio.

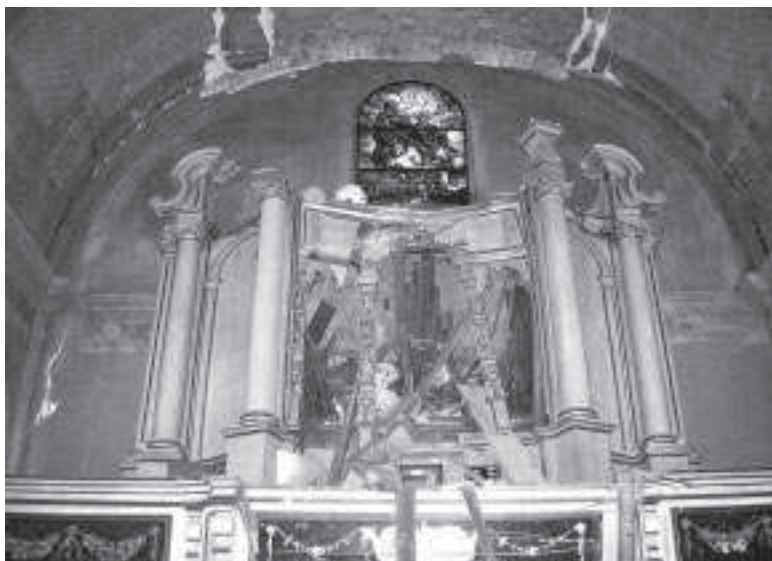
La chiesa tardocinquecentesca ha subito il crollo di una consistente parte della volta a botte della prima campata, precipitata sul sottostante organo.

L'organo è attribuito alla ditta Bianchetti e Facchetti del 1901 ma all'interno furono impiegate canne metalliche provenienti dal precedente strumento di G. Bonatti del 1712; lo stesso Bonatti aveva realizzato anche la cassa e la cantoria in legno. Questi ultimi hanno subito notevoli danni: le macerie hanno sfondato il tetto della cassa e parte della balaustra, ed hanno schiacciato un buon numero di canne metalliche. Il campo centrale, corrispondente alle tre campate di facciata, si è squarciato, rimanendo tuttavia ancora in sede grazie alla lunga cornice superiore.

Fasano, Santi Faustino e Giovita. Il crollo di una porzione di volta della prima campata ha pesantemente danneggiato l'organo esistente.

L'intervento di rimozione dei detriti e di recupero del materiale danneggiato dell'organo è avvenuto in una seconda fase, solo dopo la predisposizione delle necessarie condizioni di sicurezza per l'operazione. È stato realizzato un delicato intervento di smontaggio e catalogazione di tutti gli elementi danneggiati che potevano essere rimossi senza l'ausilio di mezzi meccanici, sia dello strumento, sia della cassa e della cantoria. Gli elementi recuperati, riposti in appositi contenitori, sono rimasti in custodia al parroco, don Ottorino Castellini, in un locale della canonica, previo accordo con la Soprintendenza per i Beni Architettonici e per il Paesaggio di Brescia, Cremona e Mantova.

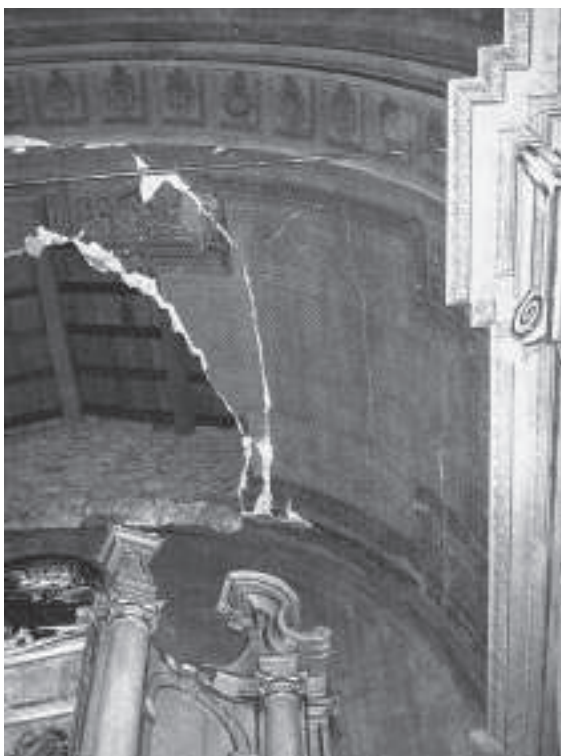
La perdita di una porzione di muratura della volta ne ha messo in luce le caratteristiche costruttive, mostrando la tessitura in blocchi sbazzati di tufo dello spessore di 20-25 cm. con l'intradosso intonacato e dipinto. In occasione del sopralluogo effettuato subito dopo l'evento sismico si è potuta notare la presenza di deformazioni riconducibili ad una considerevole depressione in chiave antecedente, causata forse dal sisma del 1901. Ai bordi dell'area di crollo si è formato un reticolo di lesioni passanti, di cui la principale contornava l'area crollata fino a connettersi con il primo arco trasversale; le lesioni hanno formato due cerniere sulla sommità dell'arco isolando il concio in chiave dal resto della struttura. Analogo quadro fessurativo si è riscontrato nelle altre campate della chiesa con intensità decrescente a partire dall'ingresso: due lesioni simmetriche sulle reni della volta ed una in chiave che proseguiva anche sulla volta del presbiterio. Naturalmente legati al quadro fessurativo si so-

Fasano, Santi Faustino e Giovita. Particolare della porzione di volta crollata, con le lesioni di notevole entità che denunciano un fenomeno di pericolosa instabilità.

La ricostruzione della porzione di volta crollata ha previsto il mantenimento in opera delle fasce di carbonio poste in occasione del pronto intervento e il completamento, nella zona ricostruita, con segmenti di archi in betoncino, armati con barre in acciaio inox e rinforzati con fasce estradosali in CFRP.
