# MAINA DI SOTTO

# LE ARCHITETTURE

## Maina di sotto:

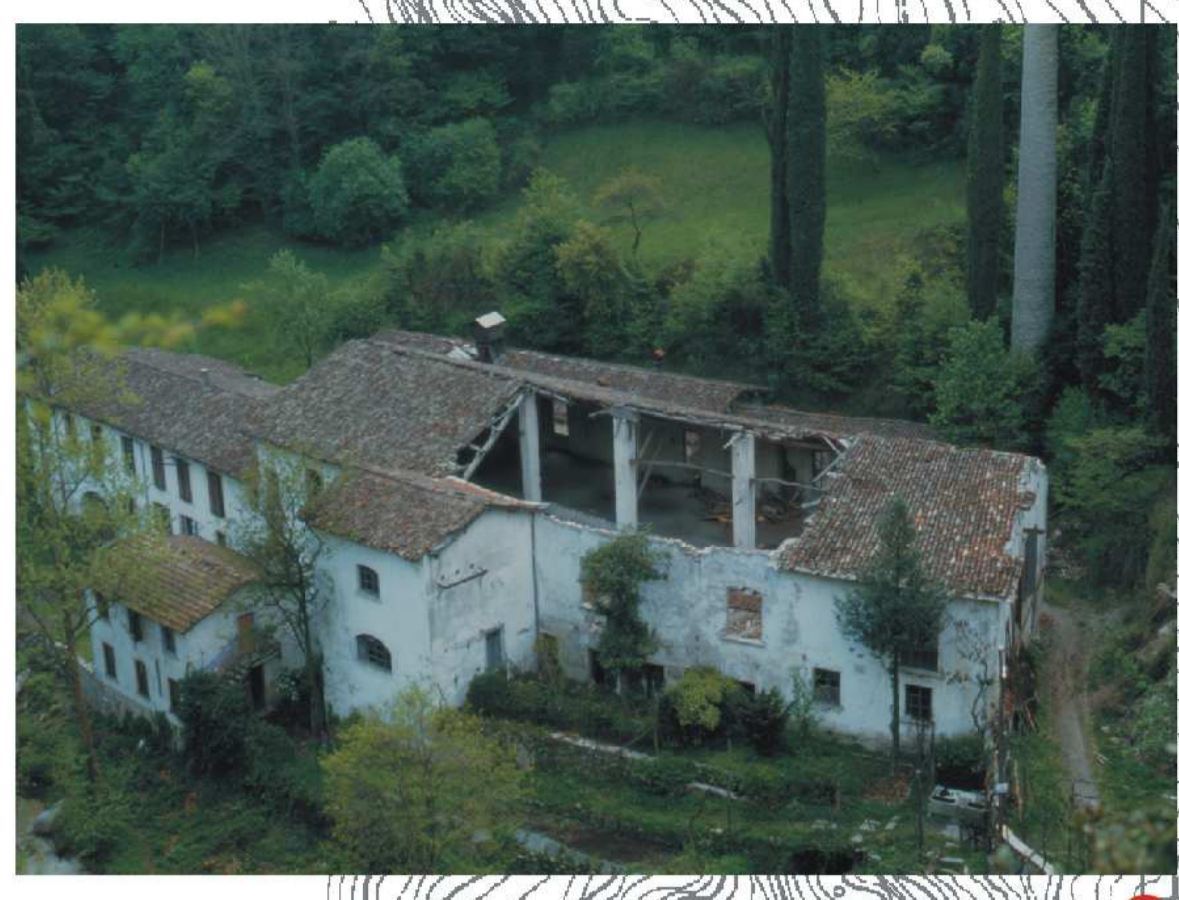
10

- 1) La Cartiera di Maina di sotto in una stampa ottocentesca.
- 2) Il corpo principale della cartiera in una immagine del 1981.
- 3) La medesima visuale attuale. Evidente la rapida accelerazione dei fenomeni di degrado: ormai completamente perse le strutture del tetto.
- 4) La ciminiera di Maina, unica sopravvissuta delle tante che costellavano la valle.
- 5) Veduta di insieme di Maina di sotto in una immagine del 1920.
- 6) La medesima veduta nel 1983. Ancora sostanzialmente integre le strutture.
- 7) La medesima veduta oggi: oltre al progressivo degrado delle strutture da notare l'abnorme crescita della vegetazione.
- 8) Strutture interne alla cartiera.
- 9-10) Prospetti e sezione del complesso di Maina di sotto nel 1990..

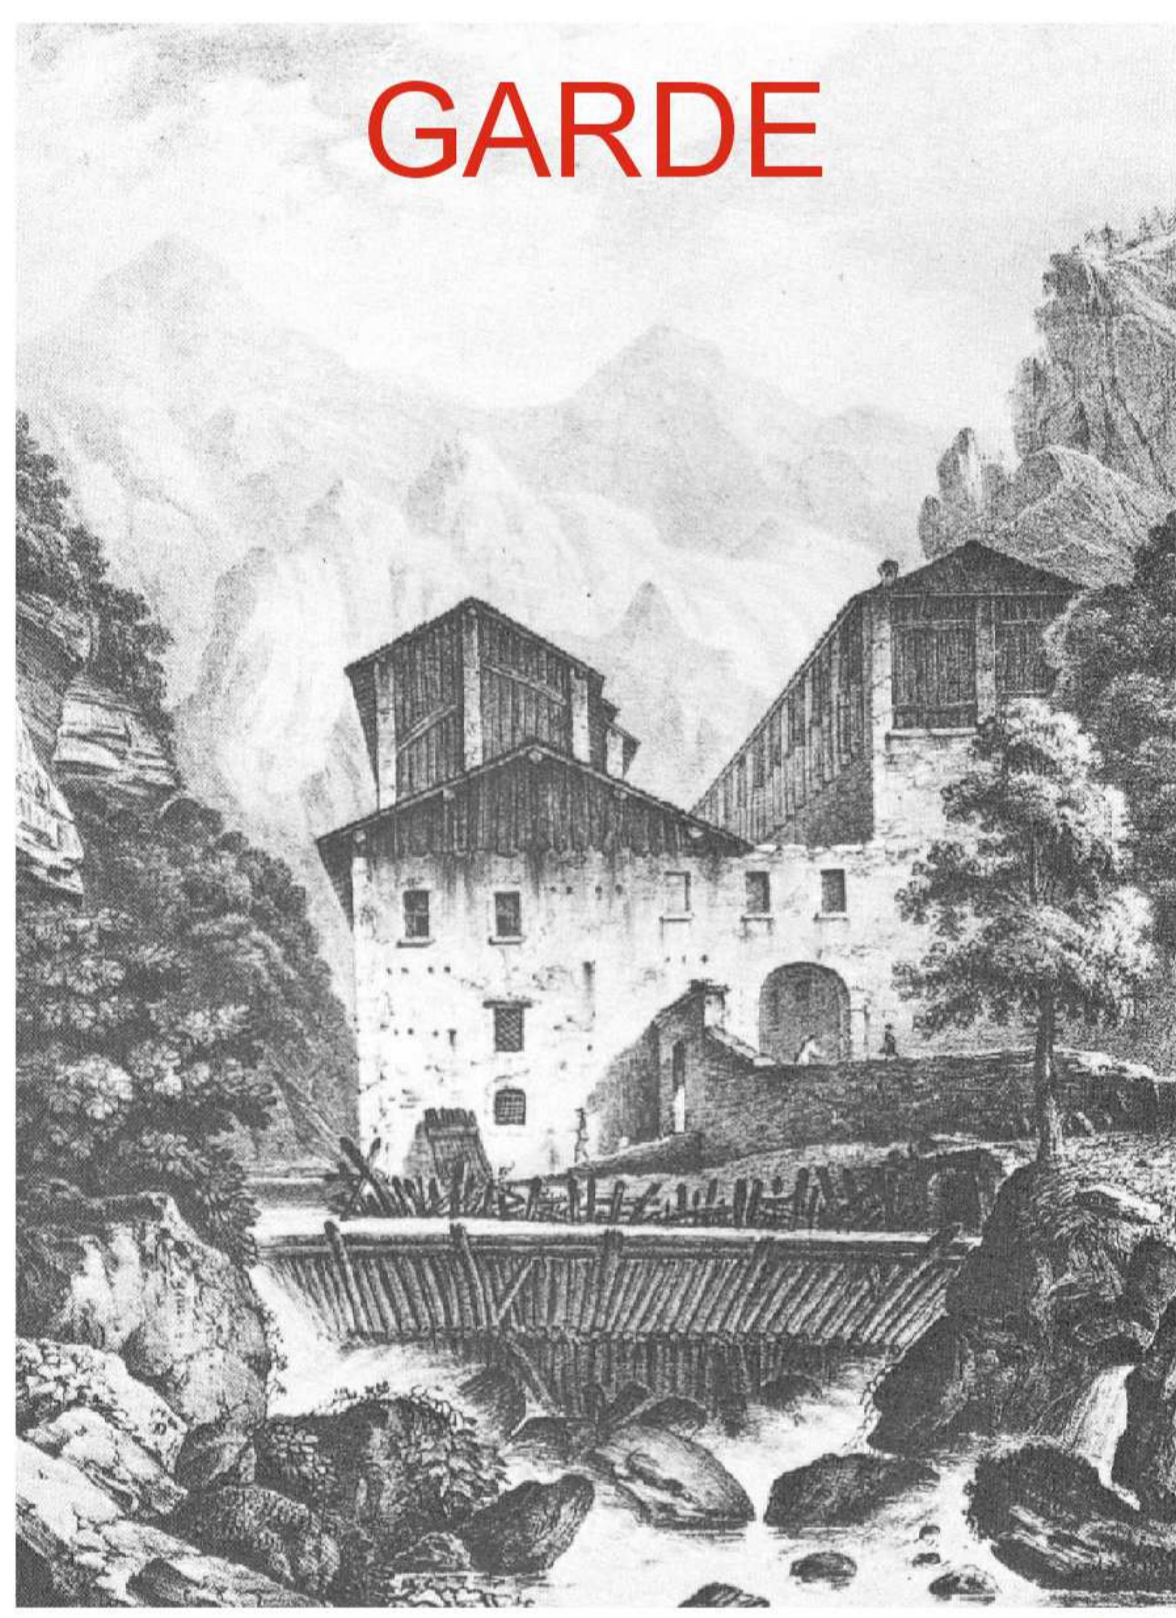
11

- 11) Garde in una stampa Ottocentesca.
- 12) Garde in un'immagine del 1920: visibile la condotta forzata della "nuova" centralina elettrica.
- 13) Il complesso in una immagine del 1979.
- 14) La stessa veduta oggi: anche in questo caso il degrado ha colpito principalmente le coperture e gli elementi di chiusura degli "essiccatoi".
- 15) Interno della cartiera nel 1979.
- 16-17) Veduta attuale delle strutture. Evidente l'elevato grado di perdita degli elementi costitutivi.
- 18-21) Prospetti e sezioni relativi all'edificio della Centralina idroelettrica recentemente riattivata.
