Tignale, santuario della Madonna di Montecastello

Affreschi del refettorio e apparato decorativo della "Casa Santa"

L a u r a S a l a

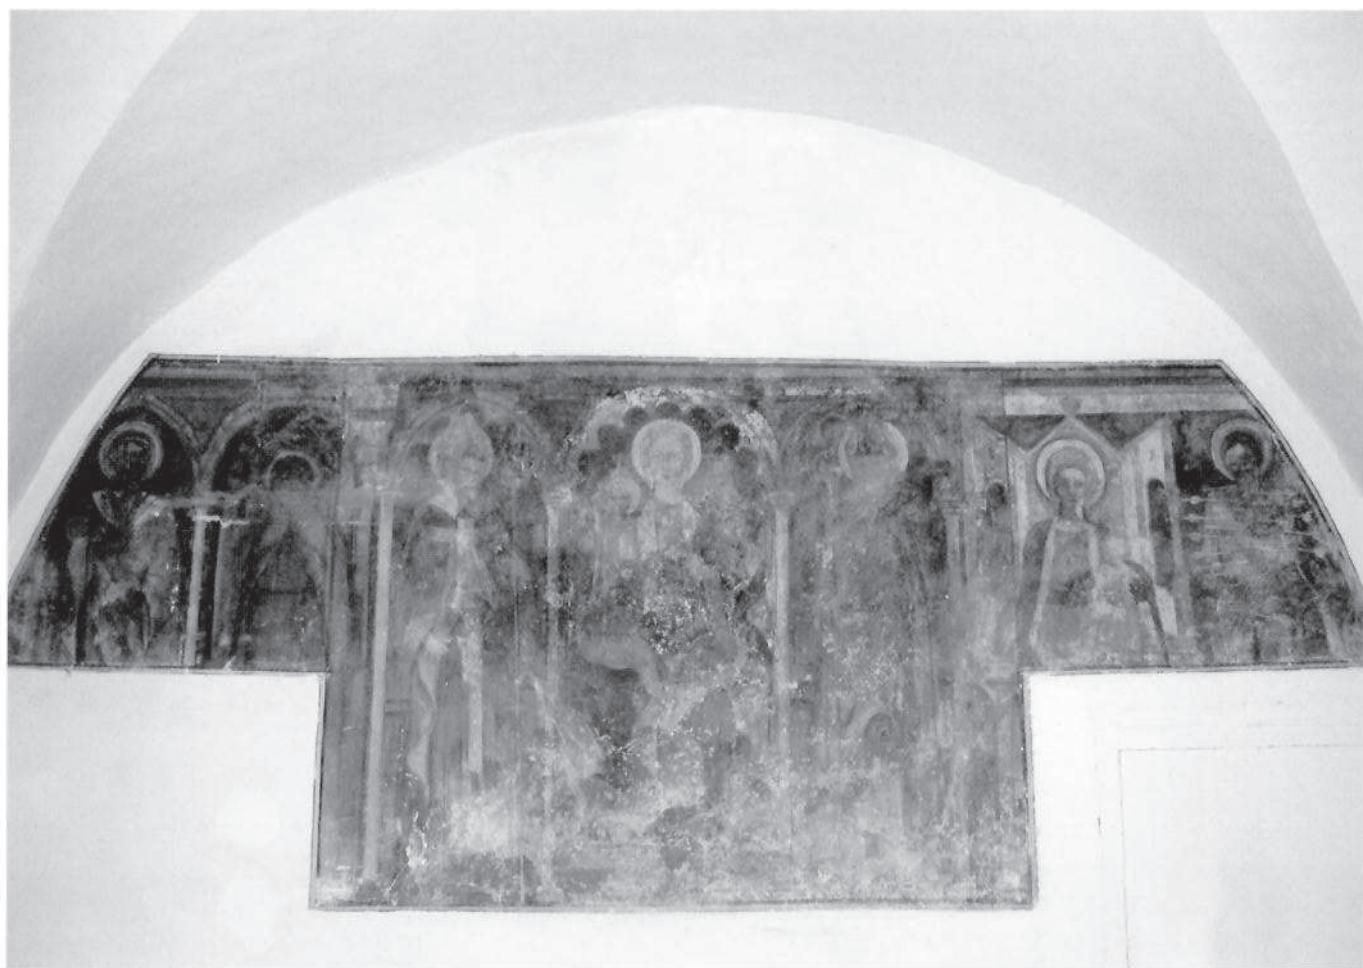
La parete nord prima del restauro.

Prima dell'attuale intervento, gli affreschi sulla parete nord della chiesa inferiore si presentavano celati da una patina bruna e le vecchie ridipinture, che derivavano dalla sommaria interpretazione delle tracce emerse da un parziale discialbo novecentesco, stravolgevano del tutto la figurazione quattrocentesca, tranne che per pochi brani risparmiati, rilevabili per la maggior trasparenza delle sovracommissioni. Buona parte del ciclo pittorico era ancora occultato da uno scialbo di calce che ritagliava la superficie a vista in una forma corrispondente, all'incirca, ad una grande "T". A seguito di un prudente lavoro di discialbo e di pulitura, i dipinti originali sono emersi al di sotto dei confusi rifacimenti no-

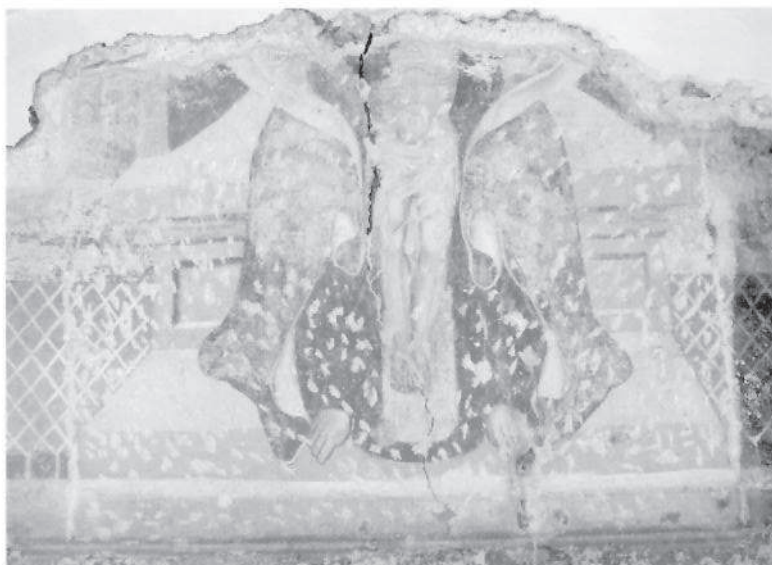
Trinità, particolare fotografato durante i lavori. Lungo il bordo destro è evidente la stesura marrone del protettivo alterato.

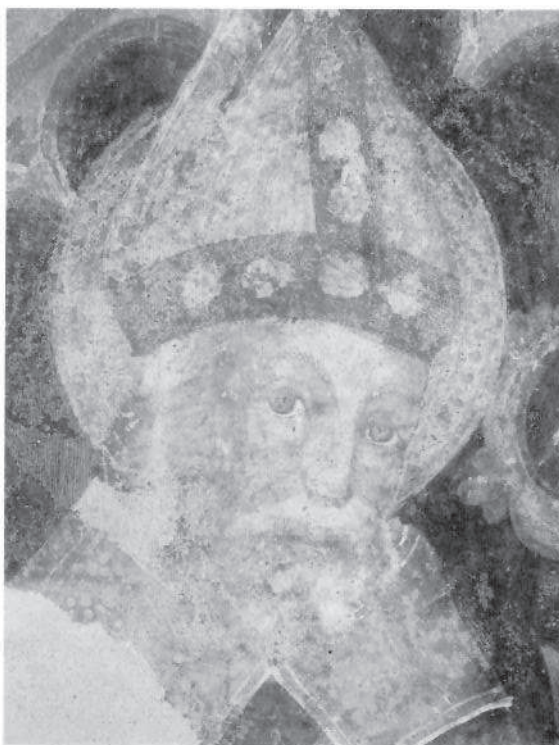
Madonna in trono con Bambino e santi, particolare del volto di san Zeno. Si osservano le impronte di strappo delle finiture sull'ambito e le tracce del disegno preparatorio, realizzato con terra oca, al di sotto delle gemme dipinte, ora perdute, del pastorale.

In molti casi, tuttavia, i particolari dipinti sono del tutto scomparsi ed individuabili dalle sole impronte di strappo impresse sulle campiture ad affresco che le ricevevano, o da modestissimi residui di

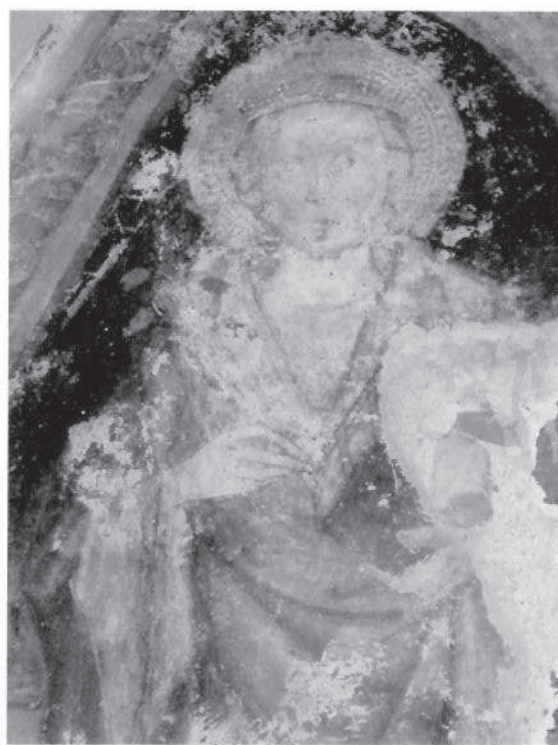
SOTTO, Madonna in trono con Bambino e santi, particolare delle finiture a calce, in rilievo, sul volto di san Vigilio.

to visivo. L'utilizzo di stesure, anche a rilievo, di calce a corpo per la realizzazione dei molti dettagli dipinti, ha fortunatamente garantito la perfetta conservazione delle finiture che definiscono gli ornamenti delle vesti e delle corone e la resa dei capelli e della barba delle belle ed esili figure rappresentate.

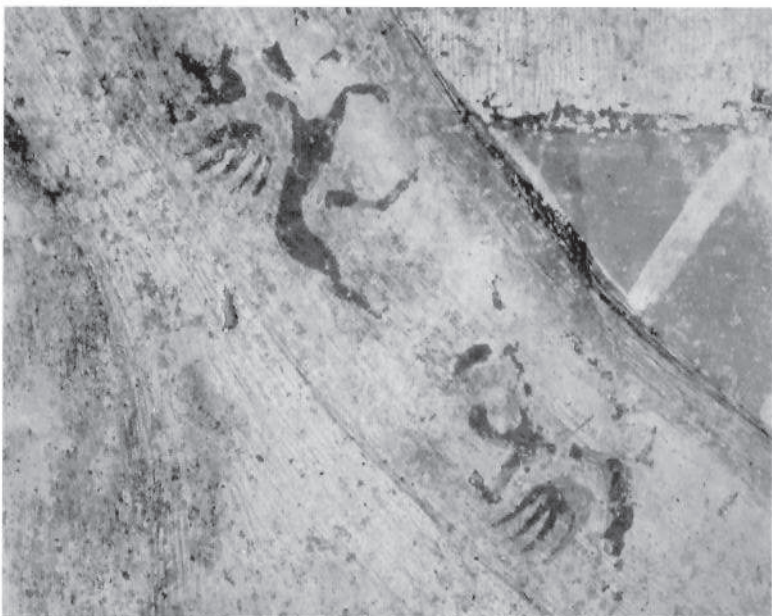
Madonna con Bambino in trono e san Sebastiano, particolare del carnefice. La caduta della finitura verde, sulla cornice, mette in evidenza le irregolarità della campitura rossa del fondo, in origine coperta.
