# Un capolavoro del barocco mantovano. Il restauro della Sagrestia della Santissima Trinità

L u c a R i n a l d i , M i c h e l e B a r b a d u o m o

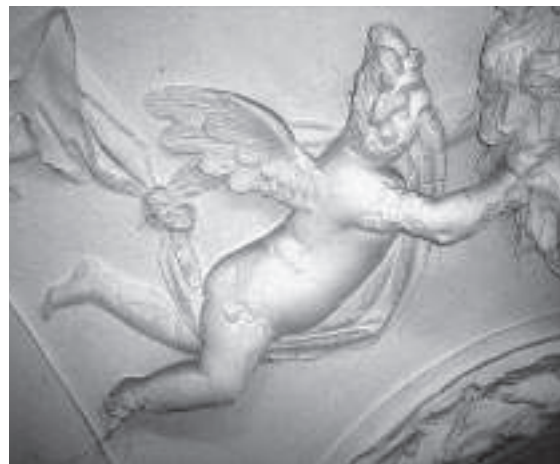
grestia, nel tiburio in corrispondenza di un tetto posticcio) altre incongruamente aperte. Porzioni della trabeazione e delle cornici erano state danneggiate, talora volutamente rimosse (come sopra i pilastri centrali nelle pareti ovest e est). Dappertutto i segni degli appoggi dei soppalchi, le scritte e i disegni lasciati dai militari<sup>12</sup>. Gravissimo il danno subito dagli stucchi del Barberini, specie negli ovali, principalmente a causa delle infiltrazioni dalle coperture all'imposta dell'ottagono del tiburio, ma anche per urti accidentali. Alcune figure erano del tutto scomparse, altre pesantemente mutilate nelle parti più in aggetto.

L'intervento non ha preteso di risarcire le mancanze, nemmeno dove si poteva immaginare l'andamento originario di una cornice o di una modanatura, ma semplicemente di risanare la compagine muraria e i suoi materiali costitutivi. Questa scelta conservativa, altrove peraltro spesso non praticata<sup>13</sup>, oltre che alla necessità di trasmissione integrale del dato materico risponde anche ad una motivazione di carattere estetico; impensabile infatti riteniamo sia immaginare una trama architettonica ricostruita nelle parti mancanti, con ripetizioni *à l'identique* di elementi seriali, entro cui poi mostrare le opere a stucco del Barberini gravemente mutilate perché – correttamente – non integrate. La buona riuscita dell'intervento mostra come in questi casi l'occhio possa ancora agevolmente correre oltre le lacune, in un esercizio di "restauro mentale" che permette di completare l'immagine "originaria" dello spazio e nel contempo di individuare le tracce dei suoi vari usi. Giova in questo caso anche il trattamento prescelto di finitura, che nel caso degli elementi cancellati (lo sviluppo superiore del motivo architettonico sulla parete nord, le volute appena al di sopra della trabeazione...) è stato l'affioramento dell'*impronta*, dell'attacco cioè di ciò che si è perduto, che viene percepito subito nella sua irregolarità, per la superficie che da candida e liscia diviene improvvisamente scabra.

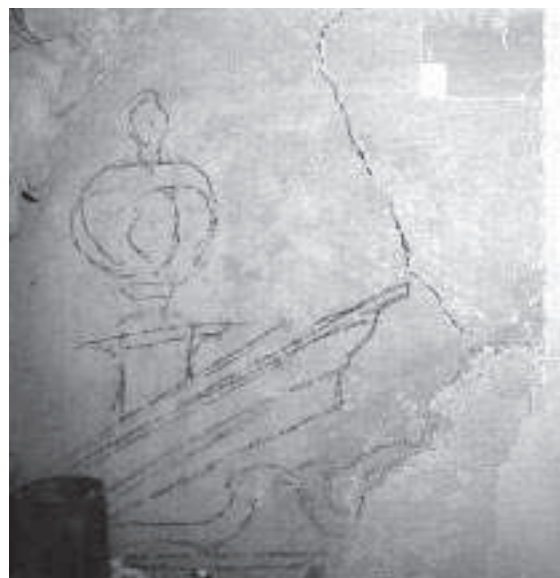
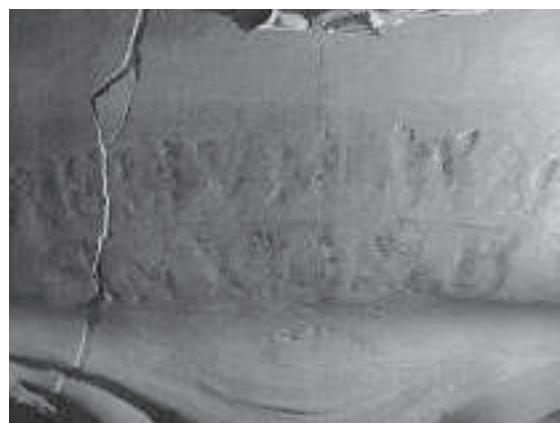
Si sono rilevati due tipi di riporto del disegno per tracciare l'ingombro degli elementi decorativi a bassorilievo, come le foglie a lato degli ovali, le ghirlande sul timpano e a lato dei cartigli, le ali e i panneggi degli angeli dei pennacchi. In modo apparentemente non razionale alcuni sono stati tracciati con incisione diretta, altri con disegno a grafite.

In più punti sono state rilevate le impronte degli utensili impiegati per modellare gli stucchi (spatole da 5-10 mm). Si sono rilevate anche diverse tecniche esecutive. Nella maggior parte delle decorazioni floreali e vegetali il modellato è stato finito a spatola, restituendo una superficie più liscia e vibrante, mentre per la realizzazione delle figure, dopo aver modellato le forme, le superfici sono state lisce con spugne, richiamando così i granelli dell'inerte. In questo caso la superficie risulta più ruvida ed anche la luce viene riflessa in modo differente.
